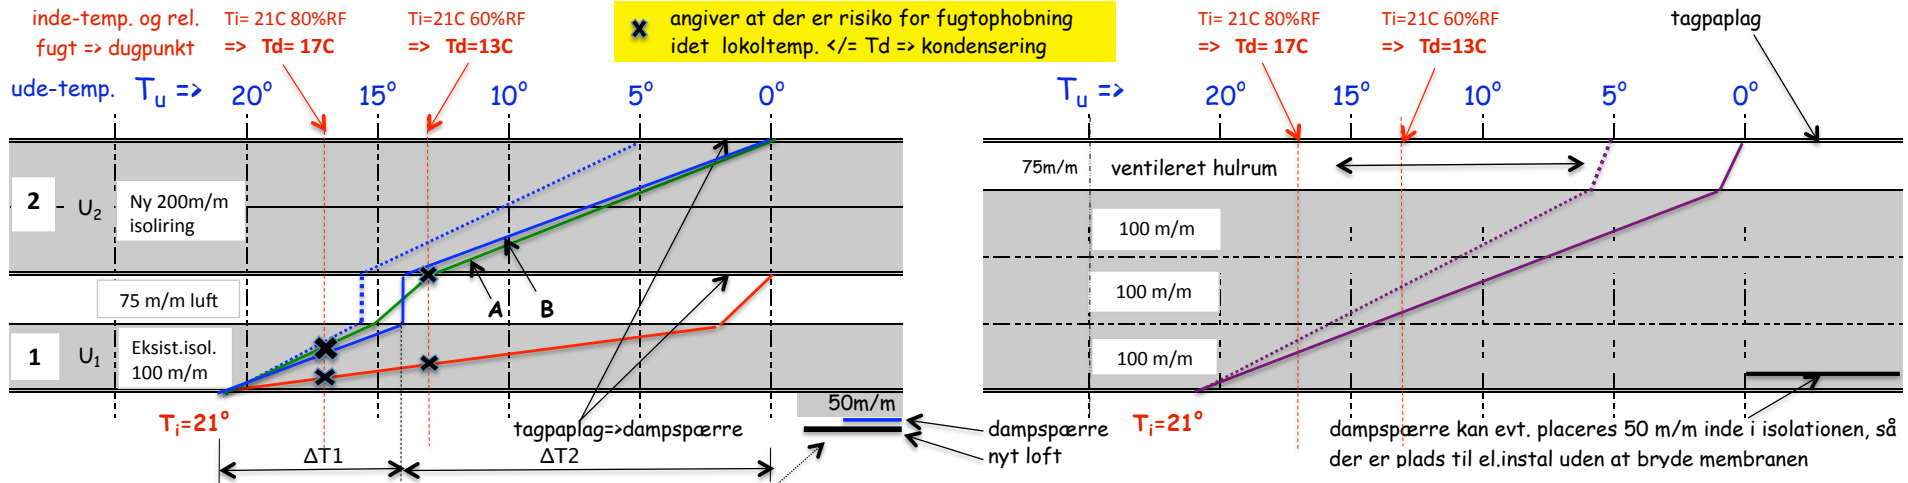
**Basis:** Indetemperatur,  $T_i = 21C°$  og Relativ Fugtighed hhv 80% og 60 %RF, som medfører dugpunktstemperaturer,  $T_d$  på hhv 17C° og 13C° hvilket tydeligt viser vigtigheden af jævnlig udluftning for at holde den relative fugtighed så lav som mulig indendørs og dermed holde indeluftens dugpunkt på den "kolde" side (over) dampspærren (hvis den forefindes) - ellers så lagt ude i konstruktionen, at evt. kondensation og dermed opfugtning kan bortventileres.

**Bem.:** Temperaturprofiler er principielle - ikke beregnet, men indikerer, at en større temp.forskel ( $\Delta T$ ) medfører større varmetab - se eks. A (grøn) og B (blå). På skitsen t.v. er isoleringsevnen for gl. og ny isolering (U-værdien [ $W/m^2 C$ ]) forudsat ens. Er  $U_1$  større (dårligere, hvilket er sandsynligt) end  $U_2$  bliver kurven stejlere i det eksisterende isoleringslag ( $\Delta T_1$  mindre) og risiko for kondensation formindskes - men varmetabet øges. Bjælkelag forværrer situationen, idet der skabes kuldebroer - grundet dårligere isoleringsevne - dvs i eks.E (eksisterende gl.konstruktion) øges varmetabet og den lokale temperatur sænkes yderligere og når derved dugpunktet før omgivelserne (lokalkondensation).

- 1** **E Eksisterende konstruktion** - formodentlig uden dampspærre og derfor diffunderer den fugtige indeluft ud - afkøles og kondenserer i isolering eller på undertag - hvor kun en kraftig ventilation forhindrer opfugtning af isolation, bjælkelag og ikke mindst undersiden af tagbræddelag. Problemet er velkendt!

- 3** **A Ny konstruktion med ny 200 m/m isolering på gl. tag**, som bibeholdes. Ventilationshulrum anbefales lukket efter ca et år - hvor udtørring formodes at være sket. Lukningen har til formål at nedsætte varmetabet. Denne løsning kan ikke anbefales! Kraftig sommeropvarmning formindskes, men risiko for kondensation eksisterer stadig ved lave udetemperaturer. Som minimum bør hulrum ventileres og bedre hvis dampspærre tilføjes indvendig. Se løsning B

- 9** **B Ny konstruktion med 200 m/m isolering, som A men:** Eksisterende hulrum ventileres - hvor det er muligt. Sommeropvarmning formindskes. Den bedste, teknisk acceptabel og overkommelig løsning er samtidig at sænke loftet - hvor det er muligt - med et 50 eller 100 m/m isoleringslag og der bør som min. opsættes en indvendig dampspærre, hvor denne ikke findes i den eksisterende konstruktion. Dampspærren placeres mellem evt. nyt isoleringslag i det forsænkede loft og nyt bræddelag/pladeloft. Dampspærren klemmes og tætnes i siderne mod væggen for at sikre tæthed. Temp.kurver for hhv  $T_u = 5C°$  og  $0C°$ .

- 7** **C Ny konstruktion med i alt 300 m/m isolering**, - de 200 m/m i nyt tværlagt bjælkelag, som muliggør korrekt ventilering - indvendig dampspærre og øverst ventileret hulrum. Hvis korrekt udført - teknisk bedste løsning, men en dyr og kompliceret renovering. Boligen er ubeboelig i renoveringsperioden. Investeringen vil ikke kunne hentes hjem via mindre varmudefgifter - ingen payback tid !!
